Alle Aufnahmen: 28.4. und 30.4.2009 / Jörg Müller und Frank Reißig
Aktueller Stand der Arbeiten / Ansichten von Einzelteilen und Baugruppen
Mit Hochdruck wird an der Fertigbearbeitung der Einzelkomponenten gearbeitet.

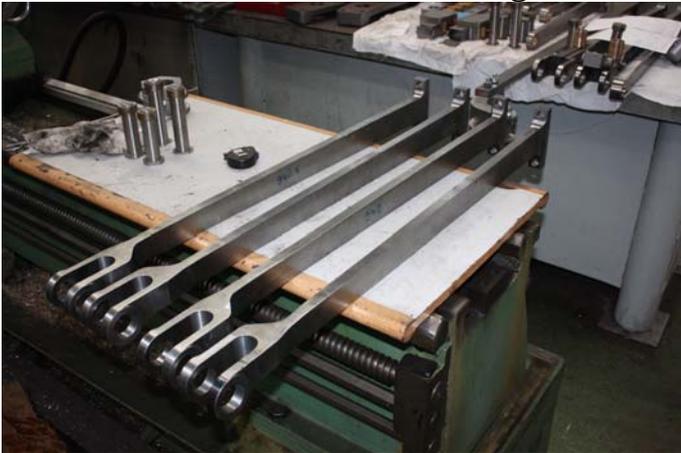
Angelieferte Exzenterstangen (Vario Fertigungstechnik, Chemnitz)

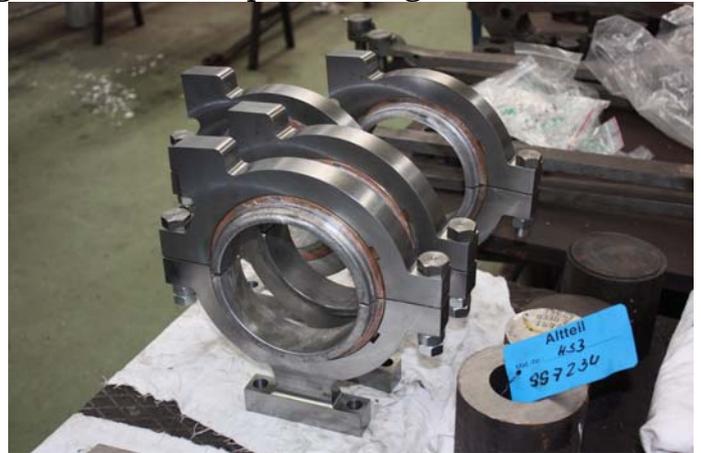
Exzenterscheiben mit Rotgusslagerhalbringen und unbearbeitetem Weißmetallausguss

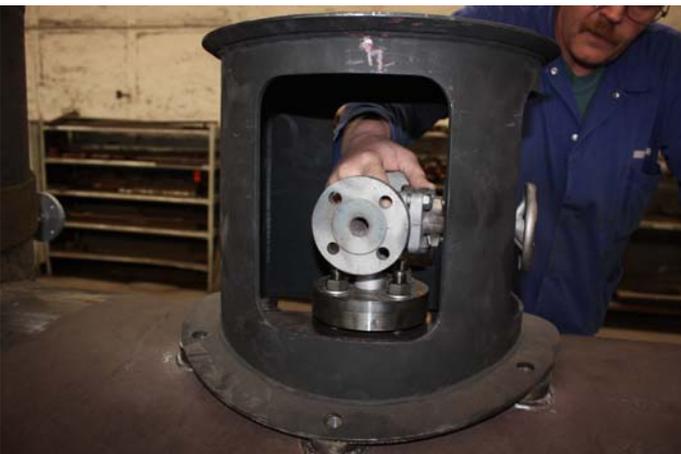
Anbau der Ventiles für die Elevatoranschlüsse unter dem Glockenfuß.

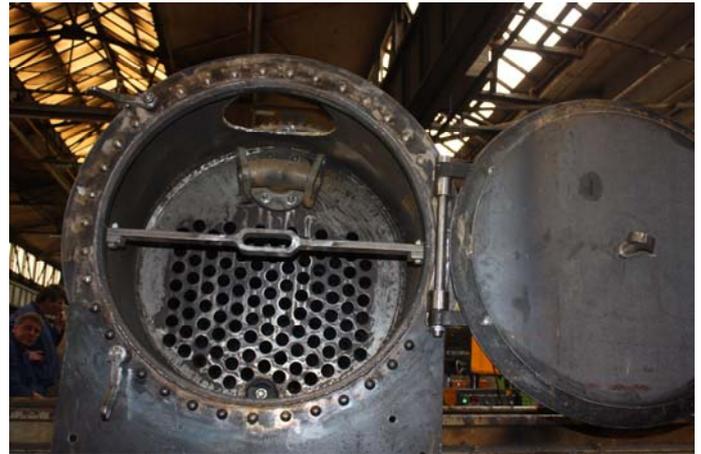
Rauchkammer mit Schornsteinöffnung und Einströmzweigrohr.

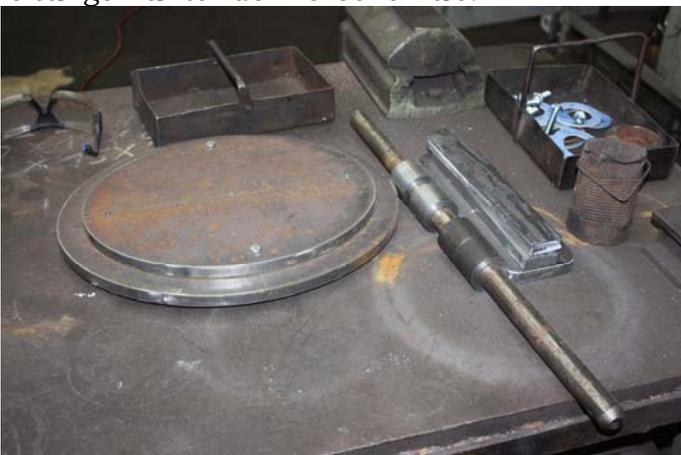
Einzelteile für den Zusammenbau der Feuertür. (28.4.)

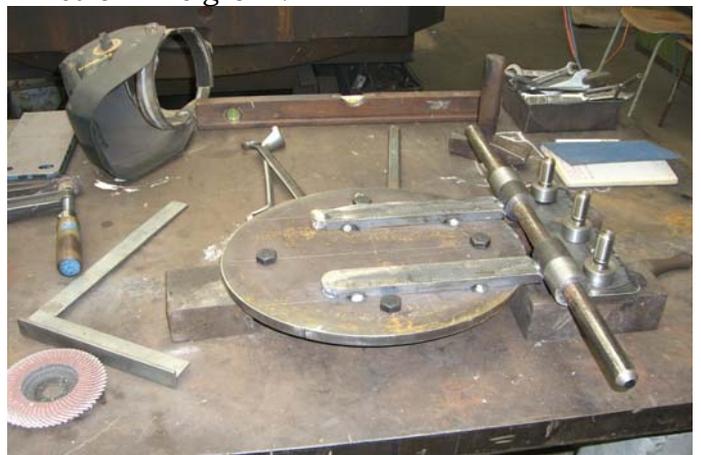
Fertigungsfortschritt beim Zusammenbau der Feuertür. (30.4.) Die Bauform der Feuertür entspricht der Ausführung an der IV K.

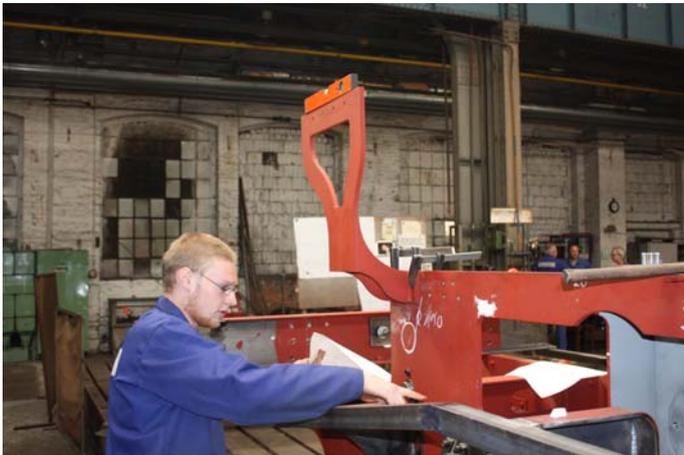
Anbau des Steuerbockträgers an den Rahmen und Einbringen des Lochs für das Abschlammentventil.

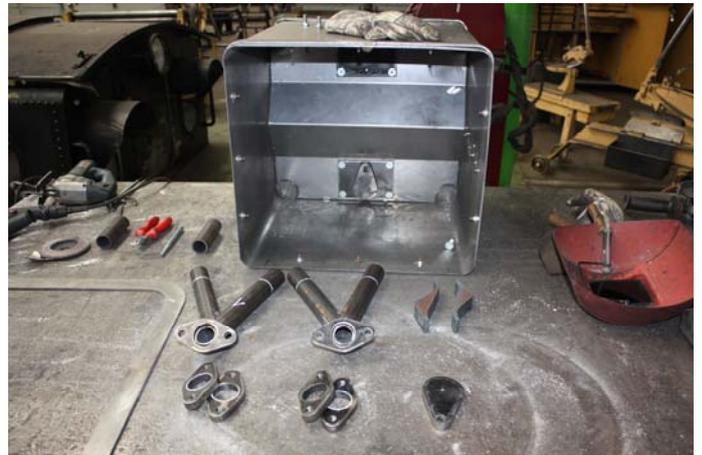
Die Sandstreumechanik im Sandkasten wird angefertigt und am Kasten schrittweise vervollständigt.

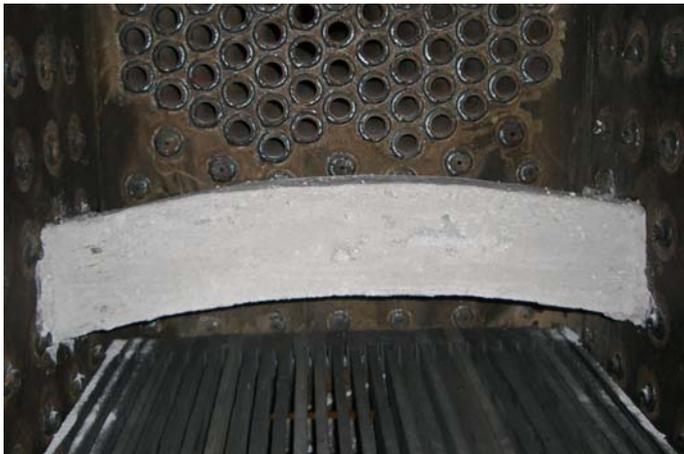
Der Feuerschirm und die Rostlage sind in der Feuerbüchse eingebaut.

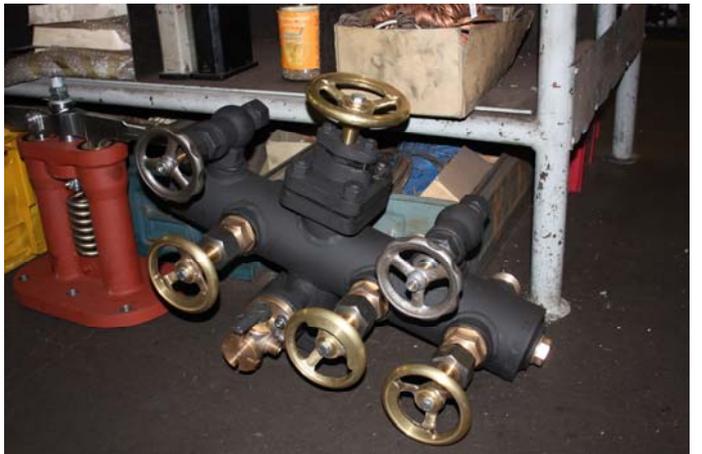
Das Gruppenventil ist fertig gestellt und wartet auf den Anbau an der Lok.

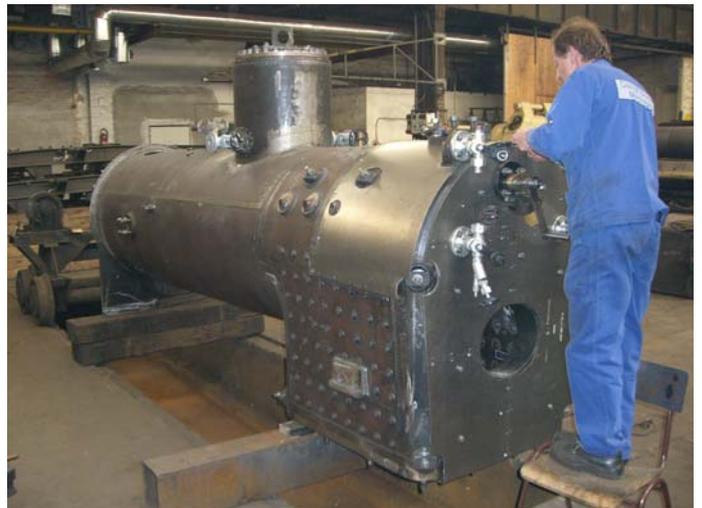
Am Stehkessel wurde mit dem Einkleiden und dem Anbau der Verkleidungsblechhalter begonnen. Die Lagerböcke des Kessels für die Auflagerung im Rahmen sind angeschweißt.
